IL RESTAURO L'ULTIMO SOPRALLUOGO HA DATO ESITO POSITIVO: TRA POCHI GIORNI LA STORICA CHIESA DI RETEGNO RIAPRIRÀ DOPO I LAVORI URGENTI PER RISTRUTTURARE IL TETTO

San Isidoro, una rinascita dal cielo

Finanziato dalla Cei, dalla Fondazione Comunitaria, dal Comune e dai parrocchiani, l'intervento è costato 110mila euro sistemando anche la muratura perimetrale

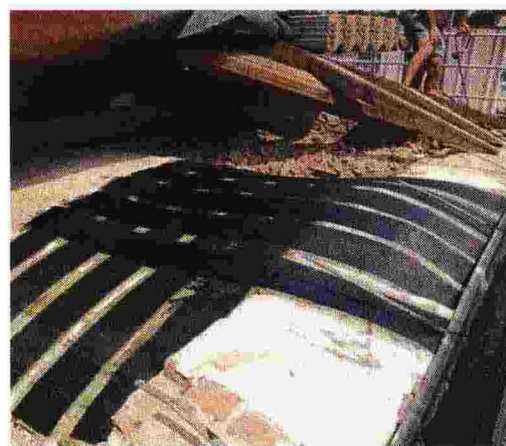
**RESTAURO URGENTE**

Ai lati alcuni particolari dei lavori per restaurare San Isidoro, sopra la chiesa "ingabbiata"

Commissionati dalla parrocchia di Retegno e seguiti in qualità di amministratore parrocchiale dal parroco di Codogno, monsignor Iginio Passerini, i lavori non erano più rinviabili. Tra nodi di capriate marci, travetti d'appoggio consunti, improprie riparazioni di cemento da rimuovere, accumulo di guano e di detriti lasciati da precedenti lavori e murature perimetrali d'appoggio in pessimo stato di conservazione, il tetto della chiesa di San Isidoro era davvero malmeso e richiedeva una sistemazione urgente. Quest'estate la problematica è stata perciò affrontata di petto, avallata dalla Soprintendenza e affidata a un team di coordinamento tutto "al femminile", con l'architetto di Fombio Sara Comandù (direzione lavori e progettazione opere architettoniche) e l'ingegnere piacentino Caterina Trintinaglia (direzione lavori e progettazione opere strutturali). I lavori hanno comportato diverse fasi di intervento. I coppi in la-

terizio del tetto sono stati recuperati, spazzolati e puliti, quindi riposizionati con ferma-coppi appositi, così come le parti lignee del tetto sono state tutte esaminate e classificate per stati di conservazione, recuperate là dove possibile. Anche le murature d'appoggio del tetto sono state ripristinate, la tecnica del "cuciscuci" adottata nei punti dove muri e mattoni erano ormai deteriorati. Per dare rinforzo alla struttura e migliorarne le condizioni di sicurezza, è stata poi introdotta una cerchiatura in acciaio con tiranti che corre lungo il perimetro della navata. Da segnalare infine l'utilizzo di fibre in carbonio per saldare alcune fessure passanti sopra l'abside della chiesa, che ha visto restaurate anche le murature del cornicione, di pregevole fattura.
